栃木市立文学館の耐震改修

旧栃木町役場庁舎の耐震対策

正会員 (株)佐藤総合計画

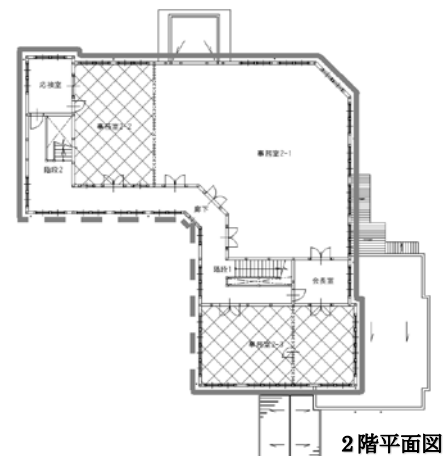
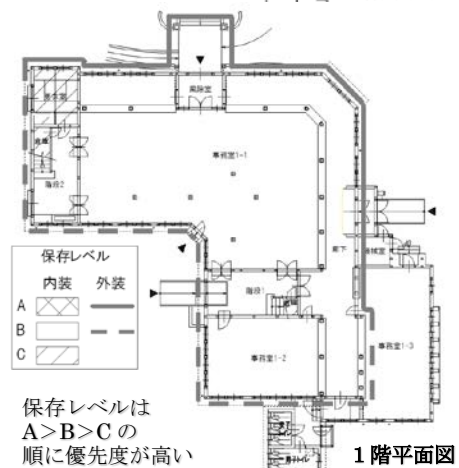
図3 文化財保存レベル（改修前）

今回の改修工事では、ある程度の改変は避けられないが、空間の形態や仕上げ材料の特性および内外装の保存を維持できる工法を目標とした。そのため、図3に示す文化財としての内外装の保存レベルをA～Cに分類し、保存レベルが高い範囲（A）への耐震補強の露出は原則避ける方針で改修設計を行なった。また劣化が激しい箇所は新規材料への交換または補修を行なうこととした。

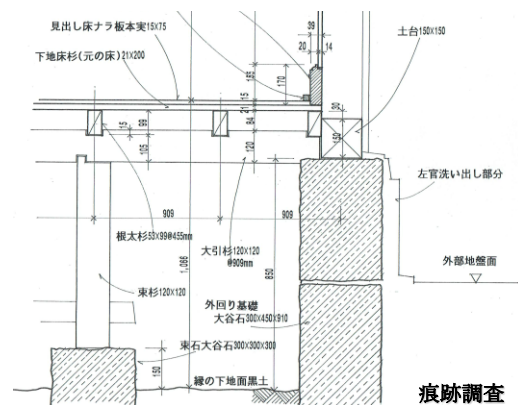
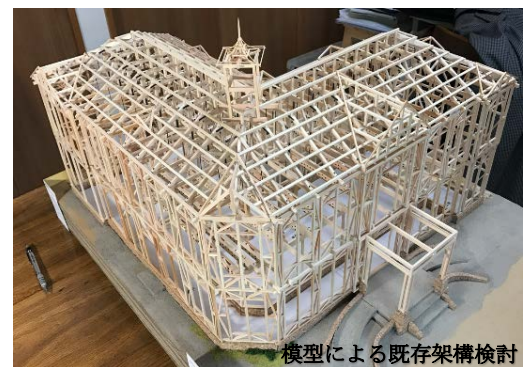
図4 専門調査結果

経年的な木材の伸縮、反り、曲がり重複し、床面レベルの不陸や外壁面の傾斜が確認された。計測結果を元に、基準とする建物のFLレベルの設定を行なった。

新設鉄骨フレームのレベルと位置の設定を行なうため、既存木梁の構成と新設鉄骨フレームを配置できるスペースの確認を行なった。鉄骨の施工精度を考慮しても、鉄骨建方が可能なスペースを確保できることを確認した。

経年的な劣化から屋根材の土葺き瓦を新設材に交換することとした。必要な性能を確保しつつ、軽量瓦に交換することで、屋根の止水性の他、軽量化による耐震性向上にも寄与した。

改修設計前に実施した耐震診断等の外観調査では確認できなかった壁面内の腐朽を確認した。新設材料へ交換するとともに防蟻処理を検討した。

壁面や土間スラブ、床面について、既存の部材か改修された部材かを識別しながら、実測結果を反映した詳細図を作成した。また模型による既存架構の検討を行なった。

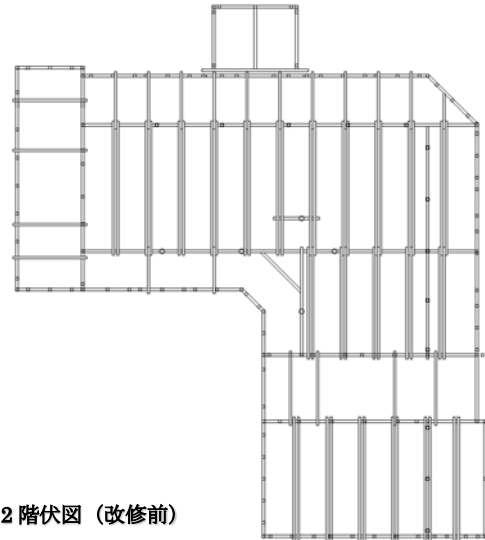
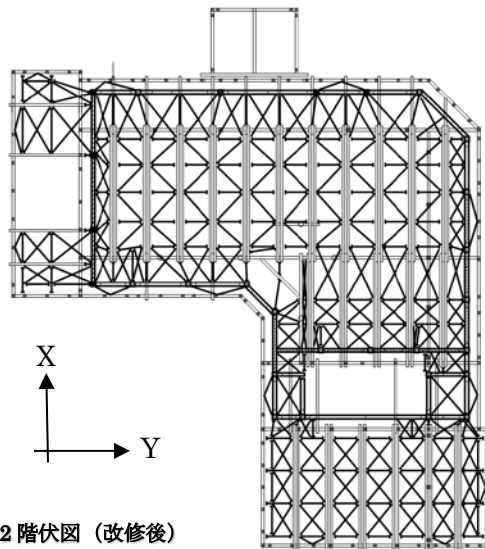
図5 改修前後構造図

建物の地震力を 100%鉄骨フレームで負担させるシンプルな計画とした。補強鉄骨部材は純ラーメン架構とし、柱は□250、梁は H150 (RFL)、H300 (2FL) とした。柱梁の配置は、既存の外壁開口位置や、既存木梁を避けながら本来の大空間を阻害しない部材配置とした。

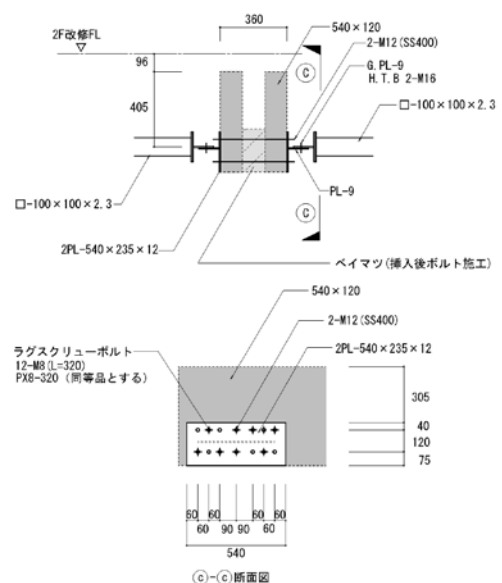
図6 既存部材との接合部

鉄骨フレームと木造架構の一体挙動が必要となるため、木造の大変形に追従できるように 2FL と RFL 構面内に水平ブレースを配置することで、鉄骨フレームへ荷重伝達させる計画とした。長スパン梁は合わせ梁のため、隙間部分を木材で埋めることで弱軸方向の荷重伝達を可能とした。

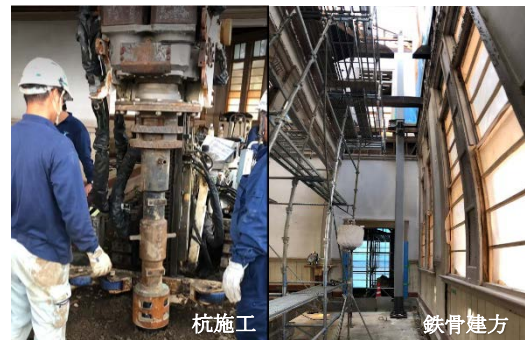
図7 建屋内での施工

新設杭は約 4.0m x 1.3mサイズの小型機により、杭を1～2mに分節して施工を行なった。杭継手には火気に配慮して無溶接継ぎ手を採用した。

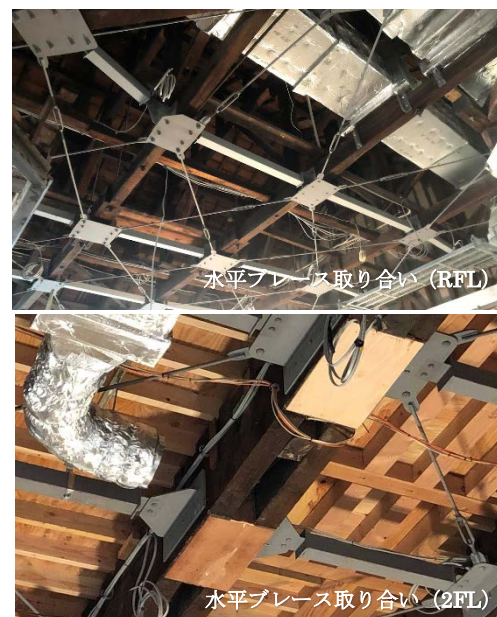
図8 水平ブレース取り付け

設計時は既存天井を残しながらの建て方を計画していたが、作業の安全性と効率化を優先して、床と天井を一時的に撤去した後に鉄骨建方を行なった。柱梁の建方は既存の木梁を避けつつ施工できた。水平ブレースの取付けは、既存木梁の垂れ、反り、曲がりに対応できるように、納まりを改善しつつ建て方を進めた。

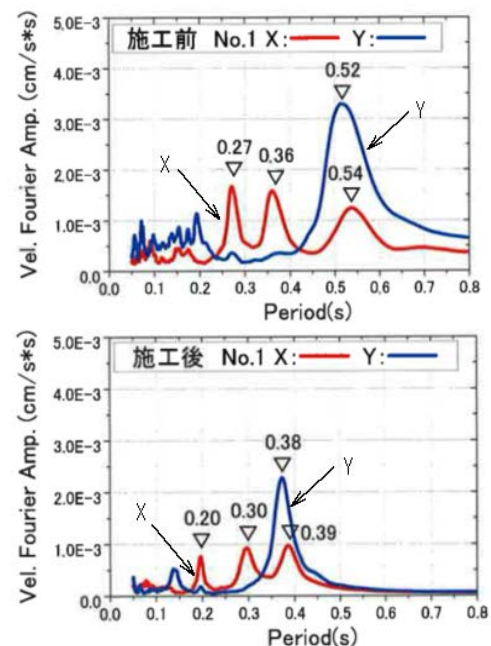
図9 耐震補強前後の常時微動結果

耐震補強の効果を確認する目的で、改修工事前後に常時微動測定を実施した。改修前に比較して、固有周期の短周期化、剛性の均一化が確認でき、耐震改修の効果を確認できた。
