煉瓦造建築物の耐震補強事例

FEM 解析を用いた耐震性能の検証

正会員 (株)構造計画研究所
構造技術部 設計リノベーション室
望月 滢

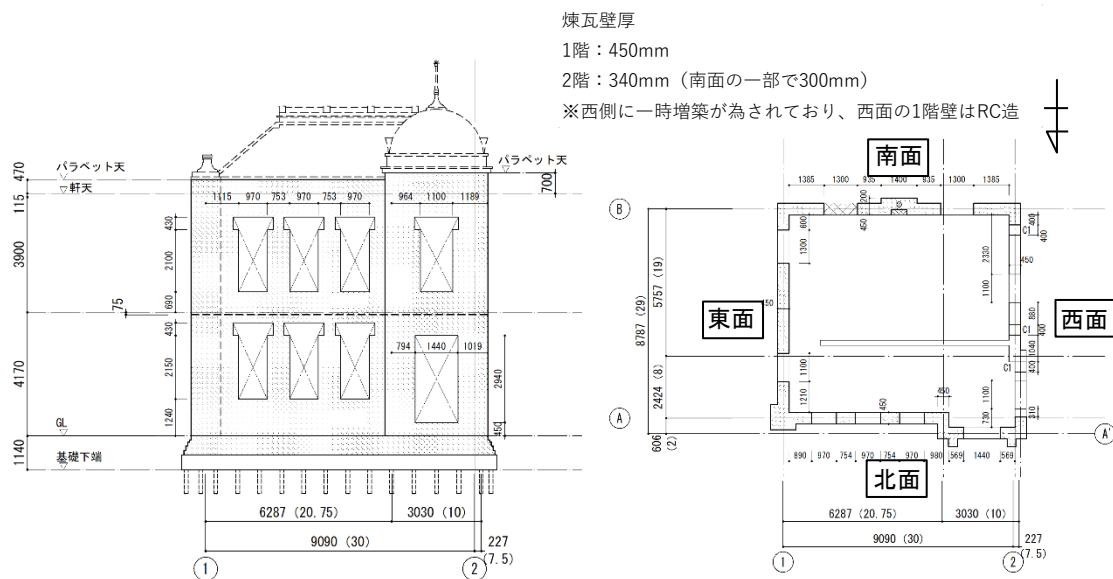
図1 北面軸組図

本建物は、外周面に上下に並んだ縦長の開口部を複数有しており、耐力要素として寄与する壁面耐力が低いことから面内方向の耐震性能が不足することが明らかとなった。また、壁体の中間部および頂部に臥梁が設けられておらず、水平拘束能力が低いことから面外方向耐力が低く、面外方向の耐震性能が不足することが明らかとなった。

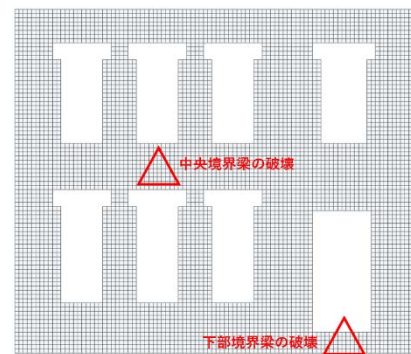
図9 壁面の破壊形式

③ 中央境界梁の破壊 (図9)

各構面の上下開口間に存在する煉瓦壁の破壊を指す。

中央境界梁が破壊することで、両端の壁が1階、2階一体の縦長の壁として挙動することとなり、壁耐力が低下する要因となる。

④ 下部境界梁の破壊 (図9)

各構面の1階開口下に存在する煉瓦壁の破壊を指す。下部境界梁が破壊することで、壁脚部の拘束効果が失われ、壁回転型の破壊形式となる可能性がある。ただし、壁脚部に浮上りが生じていない場合は、せん断破壊型の壁となり、耐力は保持できる。

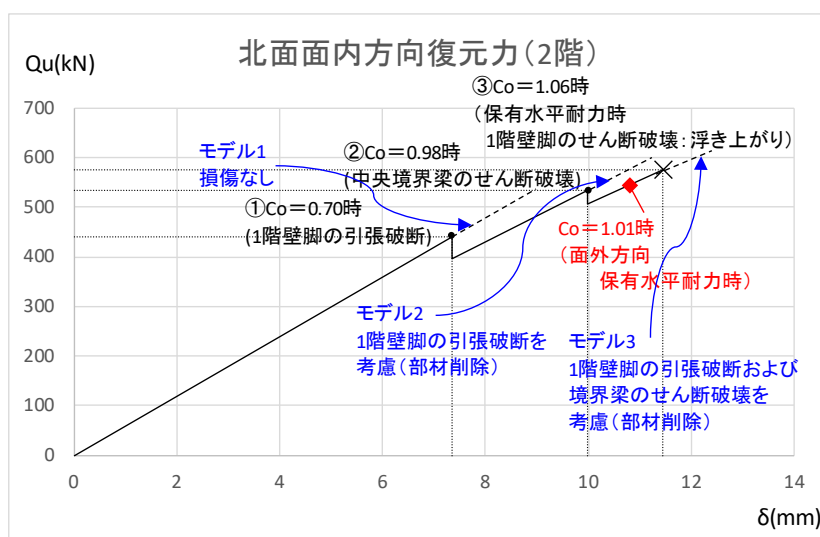
図 11 北面面内方向の復元力

各構面の壁の破壊形式を考慮した解析を行い(図10)、最も負担せん断力が大きくなる時点を保有水平耐力時と仮定した。一例として、北面の復元力を示す(図11)。

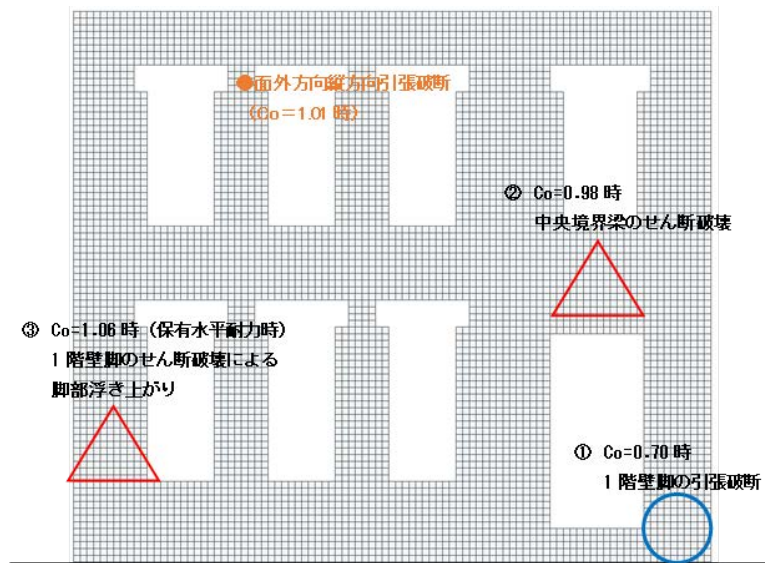
図 12 北面面内方向の破壊メカニズム

以下に、北面の耐震補強後の破壊メカニズム図を示す (図 12)。

北面においては、 $Co=1.06$ 時に面内方向が 1 階壁脚部のせん断破壊による浮上りにより終局状態を迎える。また、 $Co=1.01$ 時に面内方向が目地部の引張破断により終局状態を迎える。

補強後の I_s 値は、面内方向で $I_s=0.606$ 、面外方向で $I_s=0.604$ となり、所用の耐震性能を満たす結果となった。
